# Intercambiador de transportes de Plaza de Castilla. Apeo definitivo galería de servicios.

*J. Alberto Cerezo Macías, María Gómez Irigaray y Alexander Domínguez Marquina; PROES Consultores S.A.*

Dentro de las numerosas actuaciones singulares que se han ejecutado durante la construcción del Nuevo Intercambiador de Transportes de Plaza de Castilla destaca la que se desarrollará en este artículo, la obra realizada para apea definitivamente una galería de servicios del Canal de Isabel II.

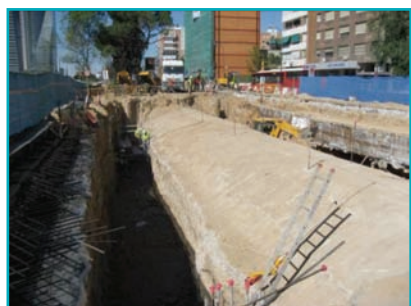
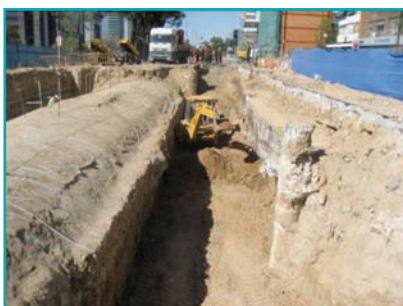
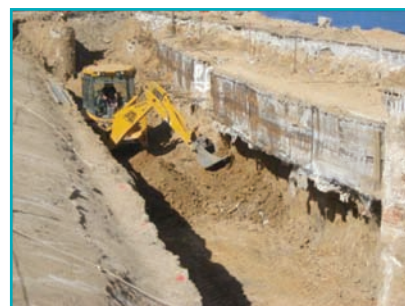
Fotos  
1, 2 y 3.  
Excavaciones.

Se iniciaron las obras ejecutando los cuatro pilotes de hormigón armado perforados de diámetro 1200 mm, uno en cada extremo y lado de la zona de la galería a apear, que constituirían los futuros apoyos de las vigas de apeo. A continuación se excavó a cielo abierto a ambos lados de la galería hasta una cota aproximada de 0.50 metros por debajo de la cota inferior de la solera de la misma, dejando la galería al descubierto (**Fotos 1, 2 y 3**).

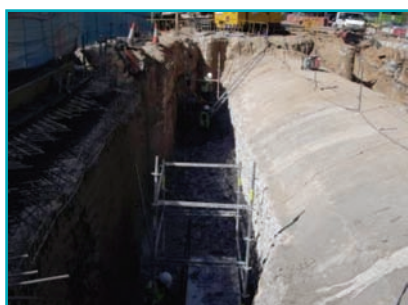
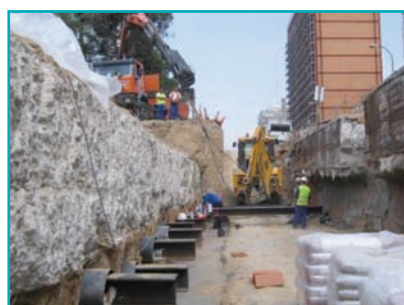
A continuación, debido a la irregularidad de espesor que presentaban los hastiales de la galería existente en razón de que habían sido construidos aparentemente hormigonando contra el terreno excavado y, por tanto, también los espesores reales (del orden de 1.60 m) aumentaban considerablemente el peso de la

galería que debía ser apeado, se procedió a rebajar el espesor de los hastiales hasta dejarlos de un espesor similar al teórico (1.35 m) que se habían considerado en el proyecto del apeo. Además, de esta forma se mejoraba la rugosidad de las paredes de la galería contra las que se hormigonarían las vigas de apeo (**Fotos 4 y 5**).

Fotos 4 y 5.  
Rebaje del  
espesor de los  
hastiales y  
colocación de los  
perfiles en los  
tubos.

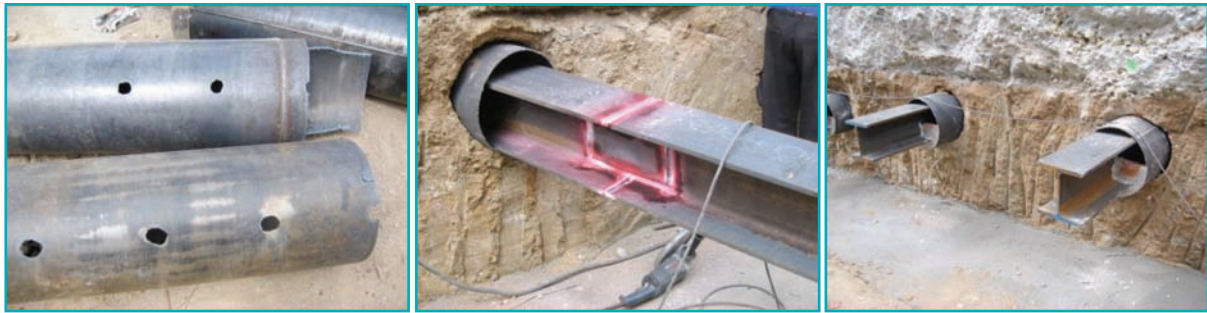
**Fotos 6, 7 y 8. Detalle de los tubos hincados y los perfiles colocados transversalmente bajo la solera.**

Estos perfiles se dejaron salientes en una longitud del orden de los 50 cm respecto a la cara exterior de la galería. A continuación, se relleno la parte inferior del tubo camisa con un microhormigón, para ello se dispuso un cierre de ladrillo en los extremos del tubo para contener el microhormigón. El espacio superior comprendido entre el tubo camisa y el ala superior del perfil se inyectó con una lechada de mortero de cemento a una presión de entre 6 y 8 bares, de forma que la misma penetrase en el espacio entre el tubo camisa y la solera de la galería para garantizar el contacto entre ambos **(Fotos 6, 7 y 8)**.

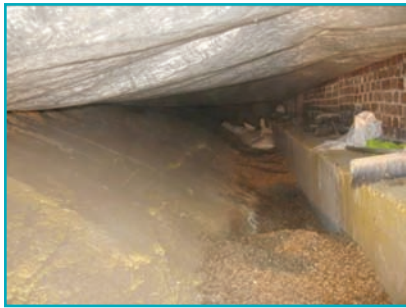
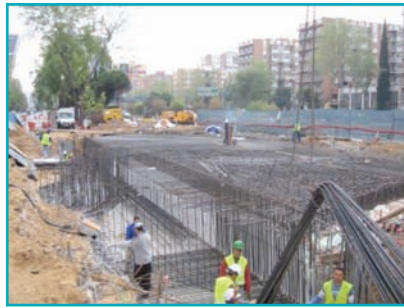
Posteriormente a la ejecución de las losas de cubierta del túnel, se retiró la arcilla expandida y se demolieron las hiladas superiores de los muros de ladrillo, para evitar que la losa de cubierta, cuando estuviera en servicio (sobre la que circulará el tráfico), pudiera apoyarse sobre la galería o sobre las vigas de apeo (**Fotos 22, 23 y 24**).

Fotos 22, 23 y 24. Retirada de la arcilla expandida y ejecución de losa de cubierta sobre la galería.

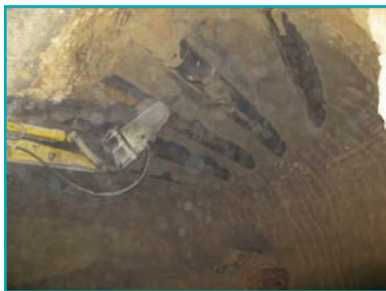
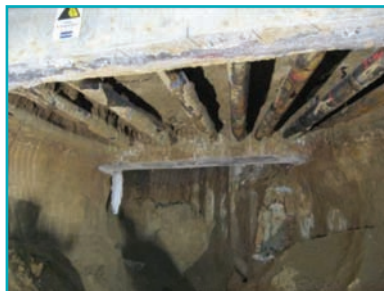
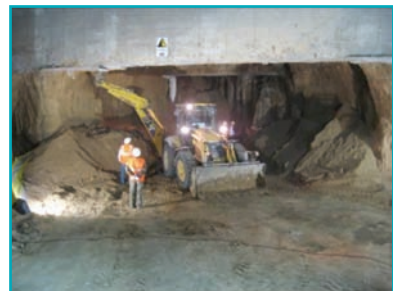
Una vez construida la losa de cubierta de la zona de los túneles afectados por la galería, se realizó desde el interior la excavación bajo la galería, accediendo por uno de los lados del túnel, el más cercano al Intercambiador, y poniendo en carga la estructura (**Fotos 25, 26 y 27**).

Fotos 25,26 y 27. Excavación bajo la galería.

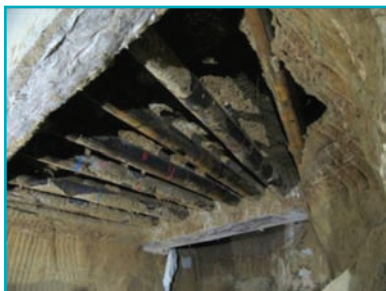
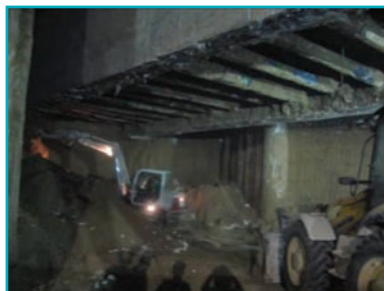
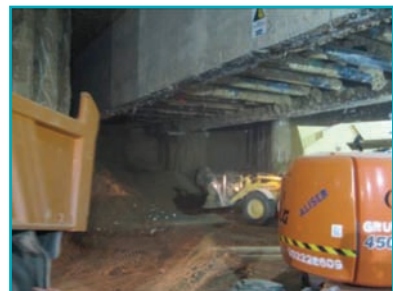
Fotos 28,29 y 30. Vistas generales de la galería apeada desde los túneles.

la galería, desde el interior de la misma, de forma de tener controladas las deformaciones que se produjeran (**Fotos 28, 29 y 30**).

Debido a que no todos los tubos camisa hincados, y por tanto los perfiles transversales, se encontraban en contacto con la solera de la galería, en razón de desvíos de los mismos durante la hinca y de la variabilidad del espesor de la solera, de hormigón en masa ejecutada directamente sobre el terreno, fue necesario disponer algunas placas y elementos metálicos

entre la cara superior de los tubos y la solera para garantizar el contacto entre ambos, lo que se realizó en tres zonas de los tubos, en coincidencia con los hastiales de la galería y en el centro de la misma.

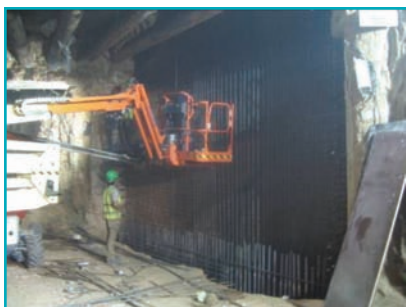
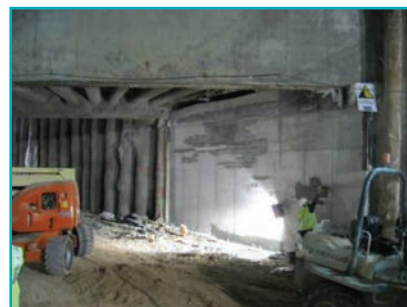
Fotos 31 y 32. Armadura de los muros de cierre y el muro ya terminado.

En ambos extremos de la galería, bajo la misma, dado que no era posible ejecutar la pantalla que conformaba el recinto del túnel, por no poder atravesar la propia galería, fue necesario contruir unos muros de cierre entre la cara inferior de la estructura de apeo y la solera del túnel (**Fotos 31 y 32**).

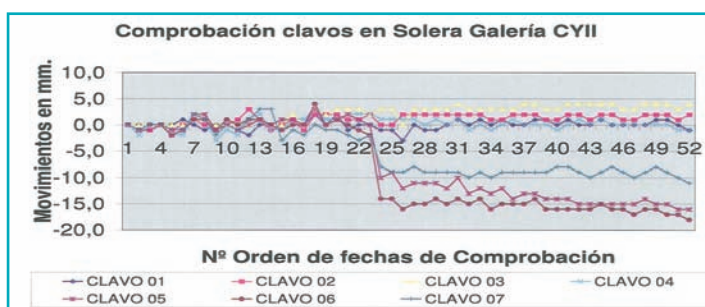
Figura 2: Deformaciones (flechas) de las vigas de apeo durante la construcción y la excavación.

La galería no experimentó ningún movimiento hasta que se excavó casi el 80% de la superficie bajo ella, en la zona central del apeo. Superado ese momento, los desplazamientos pasaron de ser el error de medición, 1 a 2 mm, a unos 14 mm, coincidiendo con lo que se había estimado en proyecto. Esta deformación pasó a ser de solamente 15 mm una vez concluida la excavación bajo la galería.

Esta deformación instantánea corresponde a  $1/2000$  de la luz de las vigas de apeo, por lo que ha resultado significativamente pequeña. Durante la preparación del proyecto, ya se contempló que este debía ser el comportamiento del conjunto galería, entramado de perfiles transversales y vigas de apeo, pero debido a las numerosas incertidumbres que existían respecto a las características de la galería existente, así como las desviaciones que pudieran ocurrir durante la construcción de la estructura de apeo, no podía preverse con certeza el comportamiento real.

Las deformaciones instantáneas han resultado ser las que corresponden al conjunto (15 mm) y no a las de la estructura de apeo trabajando independientemente de la galería (80 mm), por ello, se procuró que las paredes exteriores de los hastiales de hormigón en masa, de muy baja calidad, quedarán lo más rugosas y limpias posible para que se trabaran con las caras interiores de las vigas de apeo y entonces ambos elementos, galería y vigas, trabajaran y se deformaran conjuntamente, lo que además se aseguraba con el empotramiento de los perfiles en las vigas. Las deformaciones a tiempo infinito, se estima que serán del orden de las instantáneas, por lo que, en vista de los valores medidos de flechas, es esperable que la deformación a tiempo infinito sea de  $1/1000$  de la luz de los apeos.
