Sistema automático para detección, clasificación e identificación de vehículos de transporte de Mercancías Peligrosas por carretera

Iulen Iturrizaga López; *Idom*

Ane Miren Capetillo Arranz; *Diputación Foral de Gipuzkoa*

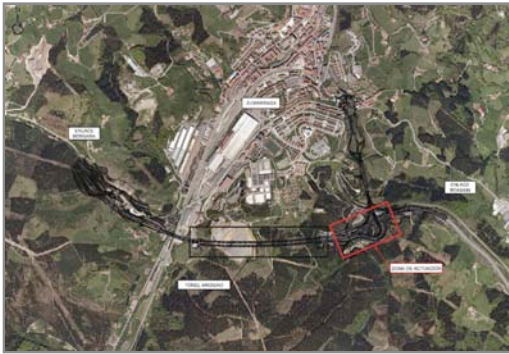
La ubicación seleccionada para la ubicación de la prueba piloto es el pórtico existente a la entrada del túnel de Argisao en el municipio de Zumarraga, en sentido Bergara. La velocidad máxima de los vehículos en este tramo es de 120 km/h.

Figura 1: Ubicación de la prueba piloto

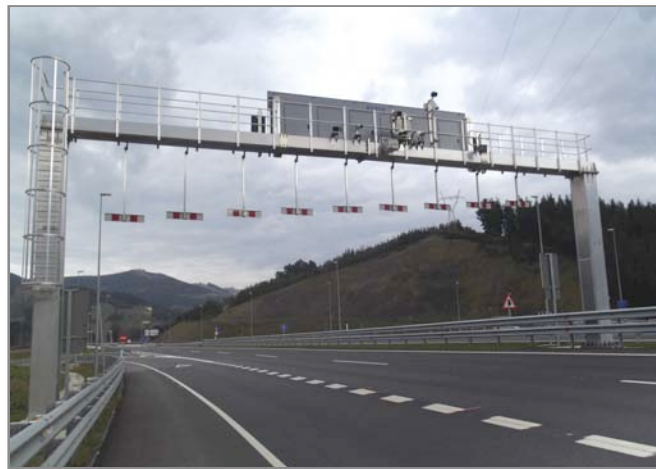
Sistema 1: Sistema de reconocimiento por visión artificial con autotrigger:

- I cámara con procesamiento de imagen para la detección de los vehículos (el sistema no realiza clasificación de vehículos ligeros y pesados).
- I cámara con procesamiento de imagen para reconocimiento de matrículas y vehículos de MMPP.
- I iluminador infrarrojo activado por el trigger.
- I servidor de procesamiento propio.

Sistema 2: Sistema de reconocimiento por visión artificial con trigger mediante cortina láser:

- I cortina láser para detección y generación del trigger.
- I cámara con procesamiento de imagen para clasificación, reconocimiento de matrículas y vehículos de MMPP.
- I iluminador infrarrojo activado por el trigger.

Sistema 3: Sistema de reconocimiento por visión artificial con trigger mediante haz láser:

- I sensor láser de distancia para detección, clasificación y generación del trigger.
- I cámara para reconocimiento de matrículas y vehículos de MMPP
- I iluminador infrarrojo activado por el trigger.
- I servidor de procesamiento propio.

Sistema 4: Sistema de reconocimiento por visión artificial con trigger mediante cortina láser:

- I cortina láser para detección y generación del trigger.
- I cámara con procesamiento de imagen para clasificación y reconocimiento de matrículas
- I cámara con procesamiento de imagen para vehículos de MMPP.
- I iluminador infrarrojo activado por el trigger.

Figura 2: Instalación realizada

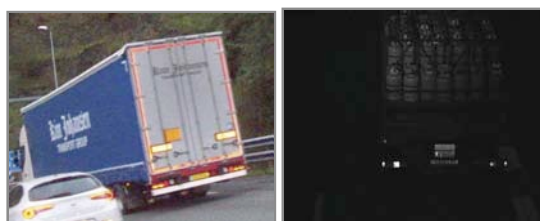
Una vez indicado esto, es necesario considerar que los resultados arriba expuestos sólo tienen en cuenta aquellos transportes de MMPP identificados en su placa naranja con sus códigos de peligro (o código Kemler) y ONU. No obstante, existen algunos transportes que llevan una placa naranja sin numeración y ninguno de los sistemas instalados es capaz de reconocer la placa naranja si ésta no lleva códigos. En la siguiente fotografía se observa algún caso:

Figura 4: Ejemplos de placas naranjas sin numeración

Con respecto a esta carencia detectada en los sistemas probados, la única solución que se estima viable sería utilizar productos comerciales que incorporen esta funcionalidad dentro de sus características.

De consultas realizadas a otros fabricantes, sólo existiría un sistema que dispondría de un algoritmo de identificación capaz de resolver este punto.

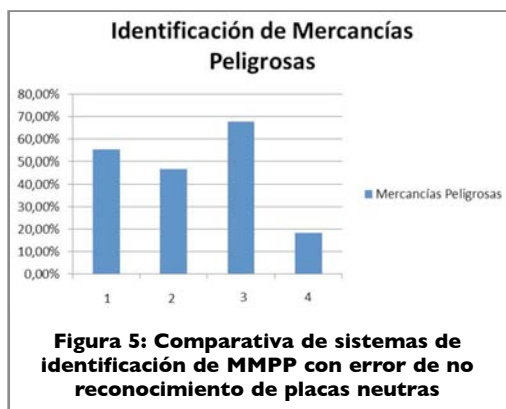
En la siguiente gráfica se muestra cómo quedarían los resultados si se aplicase ese porcentaje sobre los resultados obtenidos:

Figura 5: Comparativa de sistemas de identificación de MMPP con error de no reconocimiento de placas neutras

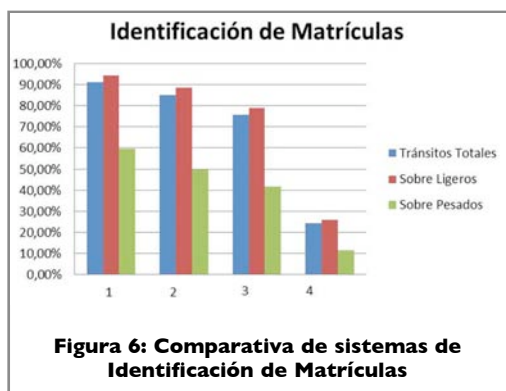
En la siguiente figura se muestran los resultados obtenidos en relación a la capacidad de los sistemas para reconocer correctamente las matrículas de los vehículos.

Figura 6: Comparativa de sistemas de identificación de Matrículas

Se considera que el sistema que mejor resultados ha ofrecido es el sistema 1, que

ha obtenido un porcentaje de acierto global del 91%.

Tal y como se puede observar, la principal fuente de error de estos sistemas es la incorrecta identificación de los vehículos pesados. Para el sistema 1, las principales fuentes de error en la identificación de vehículos pesados han sido las siguientes:

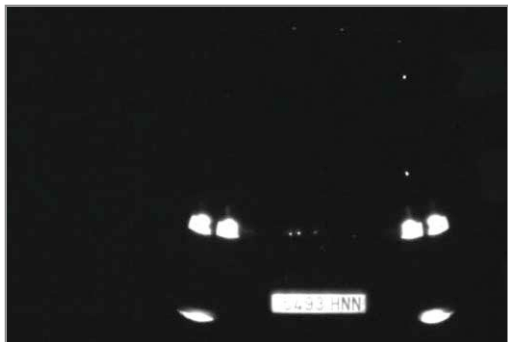
Existen varios casos, especialmente notables en el caso de los sistemas 1 y 3, en los que ha existido una sobre-iluminación de la escena. En la siguiente fotografía se muestra un ejemplo.

Figura 8: Matrícula sobre iluminada

Este hecho dificulta la labor del motor OCR lo cual genera fallos en la lectura de los caracteres de la matrícula (bien reconociendo mal un carácter concreto, añadiendo o quitando caracteres).

Es posible que, en la instalación realizada, el hecho de haber instalado 3 sistemas de iluminación distintos pueda haber influido en estos errores.

Se estima que en torno a un 11% de los fallos del motor OCR observados se deben a problemas de iluminación. En base a esto si se realizasen mejoras en este punto se podrían obtener las siguientes mejoras en rendimientos generales:
