# Soluciones Sika en la galería D'Envalira, Andorra

**Emilio Freire;** OSSA  
**Alberto Rey;** Sika, S.A.U.

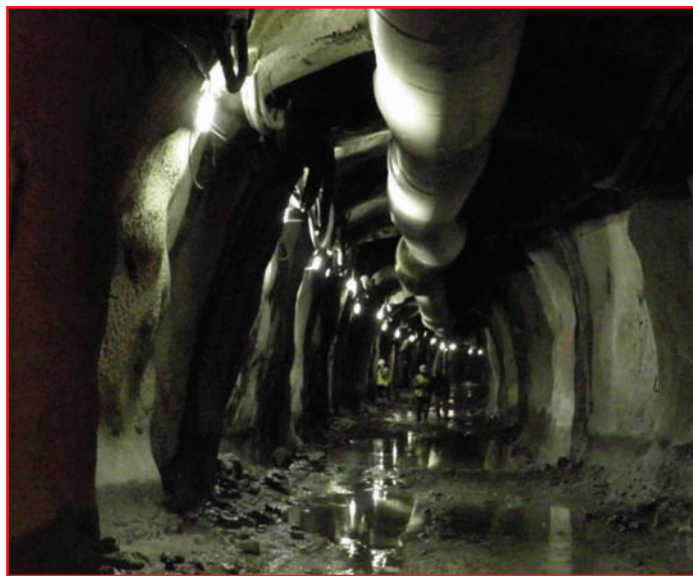
Detalle de la sección de la Galería

Se trata de una galería de pequeña sección, aproximadamente de 17 m<sup>2</sup>, con una longitud de 2.932 metros, además de las 11 galerías de conexión al túnel principal en actual explotación con un tránsito permanente. La funcionalidad de dicha galería es la de dotar al túnel de salidas de emergencia acordes con la nueva legislación, además de permitir el paso de diversas instalaciones a Francia (telefonía, Una de las curiosidades de esta obra son los métodos de excavación utilizados, ya que se han
